## Versnelling naar energiezuinige full-LED teelt van lelie

Bleiswijk, juli 2025

Projectnummer Kas als Energiebron: 24026

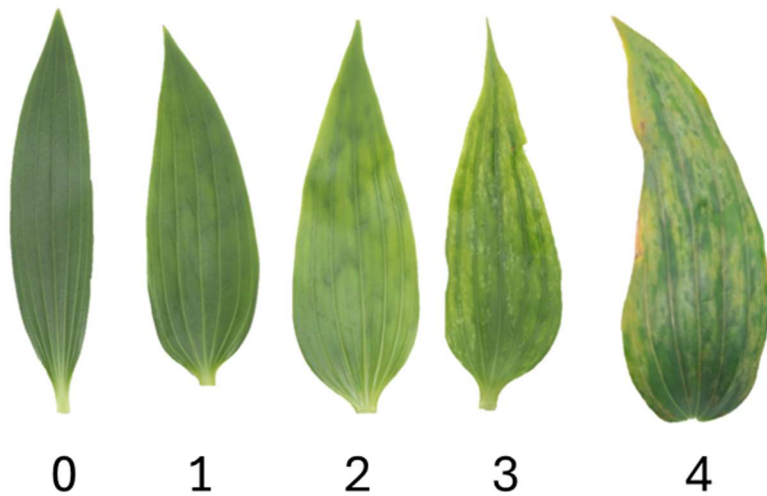
*Figuur 1. Schaal voor chlorose met 0=geen chlorose; 1=Vlekkelig licht groene patronen; 2=Blad is zowel licht groen als geel; 3=Ongeveer de helft van het blad is geel ; 4=Meer dan de helft van het blad is geel (evt. necrose).*

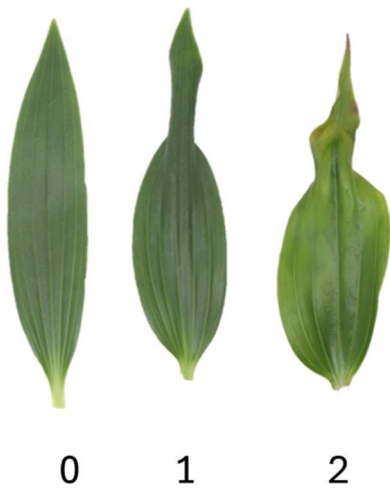
*Figuur 3. Schaal voor bladkrulling met 0=geen bladkrulling; 1=Bladeren vertonen lichte krulling; 2=Minimaal de helft van het blad vertoont bladkrulling, bladranden raken elkaar.*

bladpunten (Figuur 2) en het totaal aantal bladeren met bladpunten, en het optreden van bladkrulling (zie voor de schaal Figuur 3).

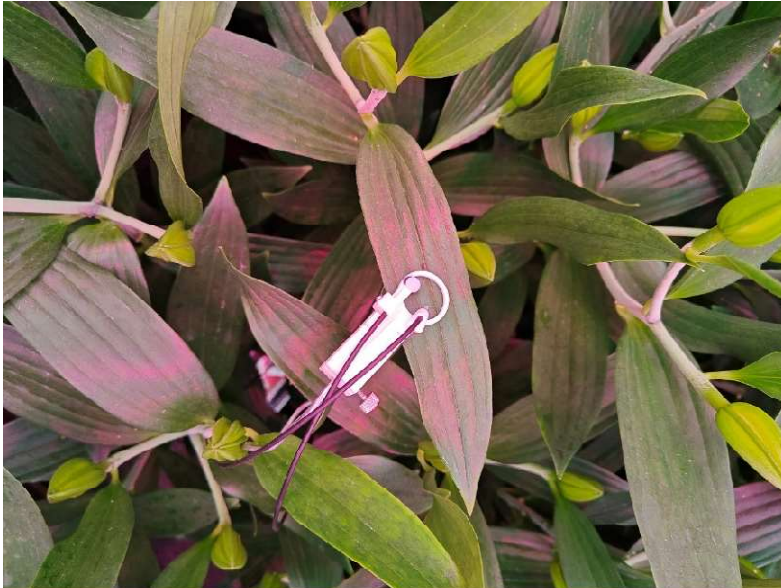
*Figuur 4. Foto van de Sendot fotosynthesesensor vastgeclipd aan een lelieblad.*

Met de fotosynthesesensoren van Sendot is de fotosyntheseactiviteit van een aantal takken gevolgd. Deze data werden uitgelezen op een dashboard, grafieken van de data zijn opgenomen in het rapport. In totaal zijn drie fotosynthesesensoren gebruikt, deze werden geplaatst wanneer het opgevouwen blad groot genoeg was.

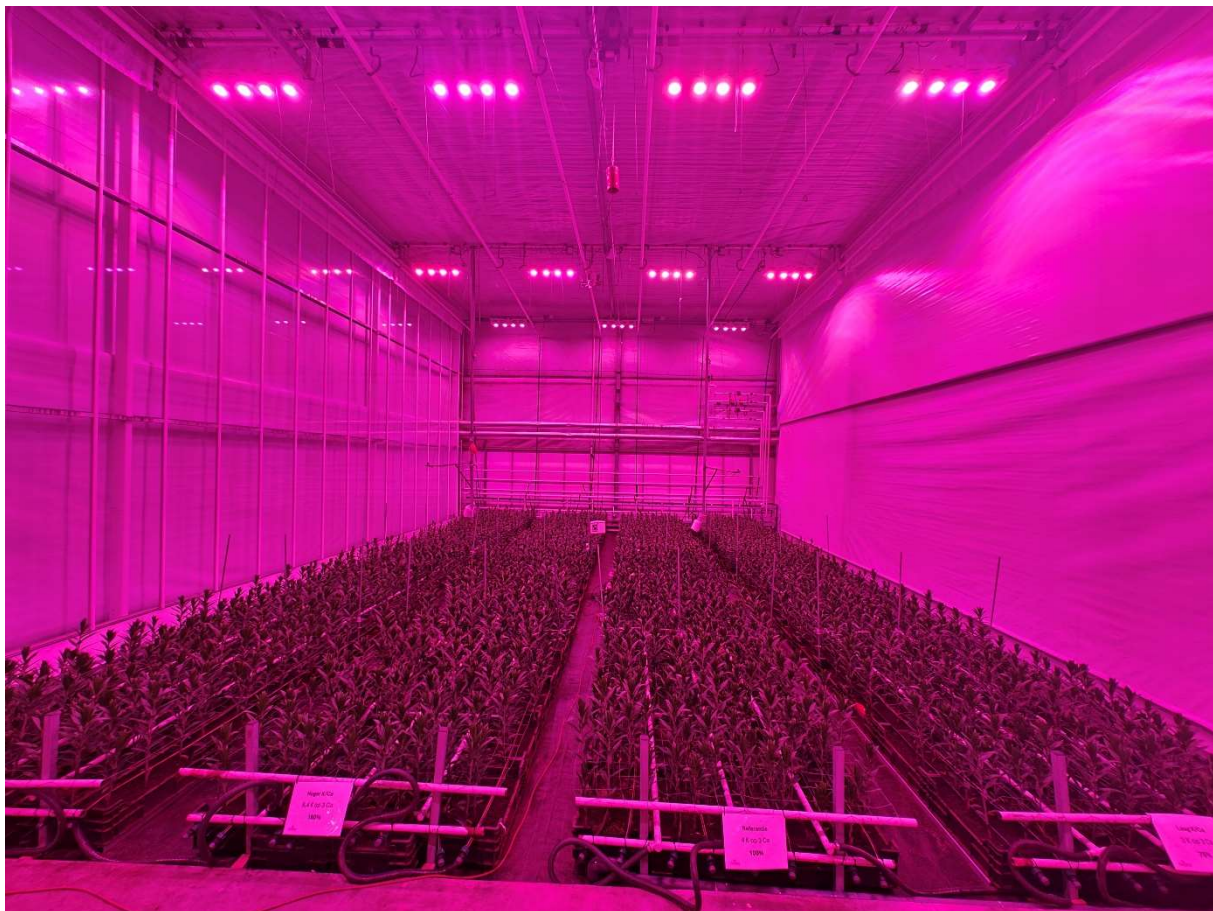
Figuur 7. Foto van de kasafdeling, genomen op 19 november 2024.

In Figuur 7 is een foto te zien van het stadium van de planten dat werd belicht met 150  $\mu\text{mol}/\text{m}^2/\text{s}$ . In de fotosynthesesensoren was een duidelijke afname van fotosynthese-efficiëntie zichtbaar zodra het lichtniveau van 90 naar 150  $\mu\text{mol}/\text{m}^2/\text{s}$  werd verhoogd.

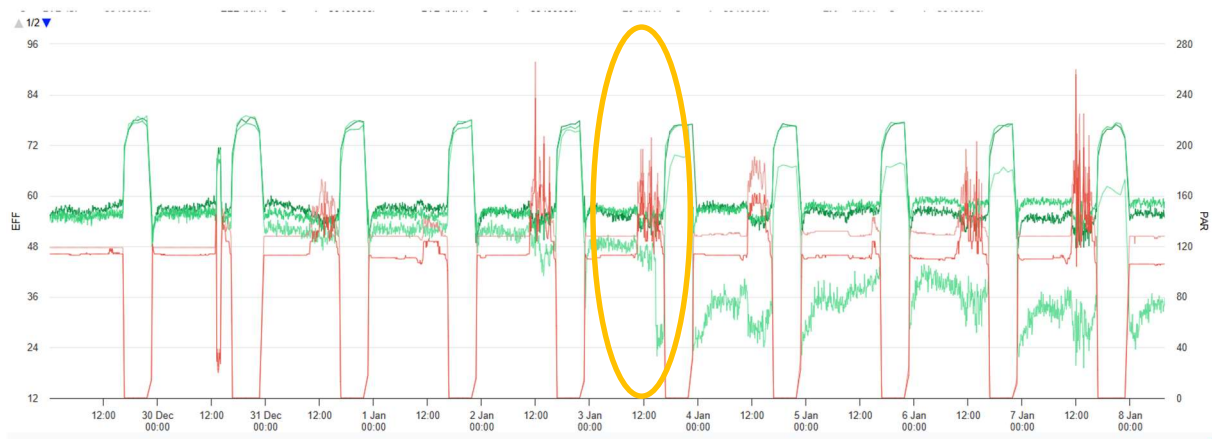
Figuur 10. De fotosynthese-efficiëntie wordt nadelig beïnvloed door de bladkwaliteit (zie verschuiving op 3-jan, in oranje omcirkeld).

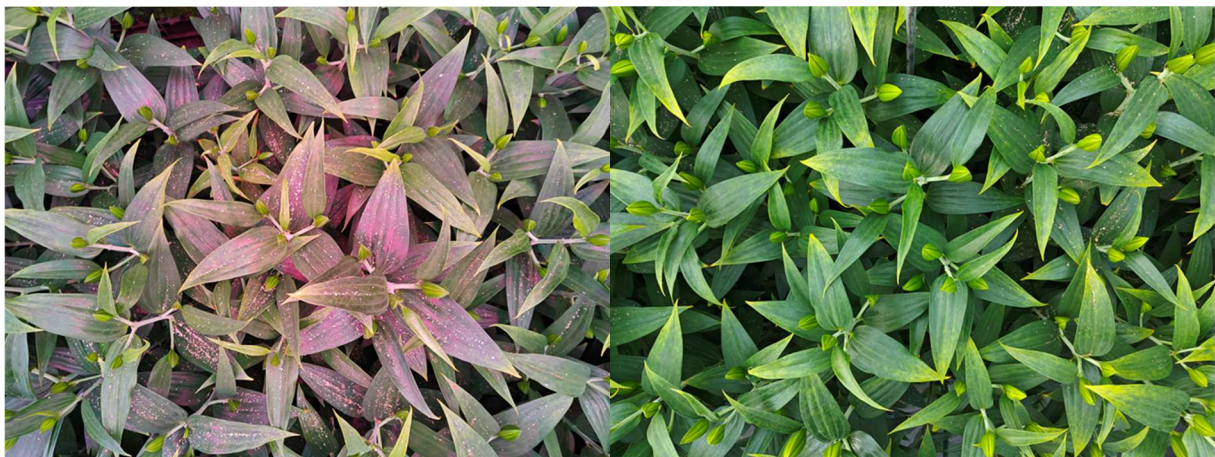
*Figuur 38. Links een foto van Signum genomen op 2 januari zonder chlorotisch blad, rechts een foto genomen van hetzelfde ras, dezelfde behandeling op 11 januari met duidelijk zichtbare gele bladpunten.*

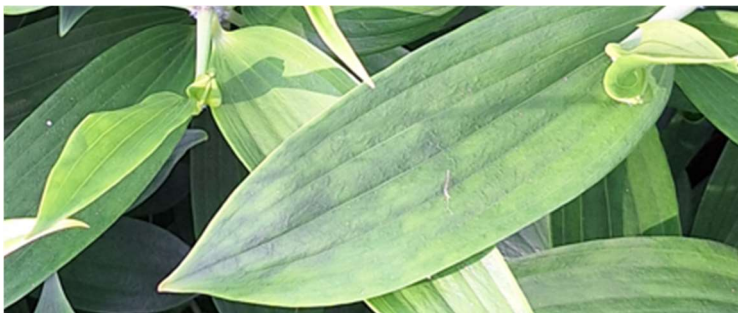
Figuur 48: Chlorose bij Santander tijdens trek 2. Foto genomen op 14 maart 2025.

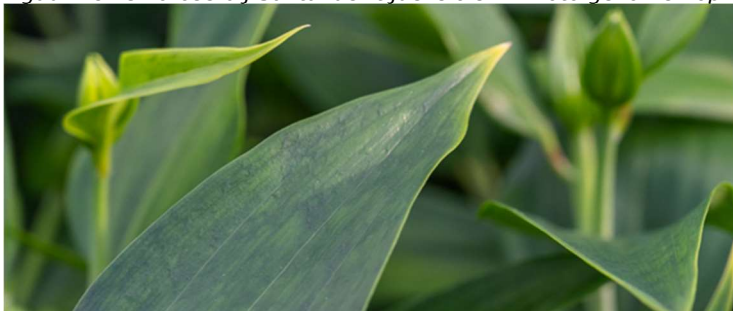
Figuur 49: Tipburn bij Signum tijdens trek 2. Foto genomen op 14 maart 2025.
